## EIN JAHR DAUERTEST MIT DEM AUDI 100

# Willkommen im Alltag

# Dauertest-Tagebuch

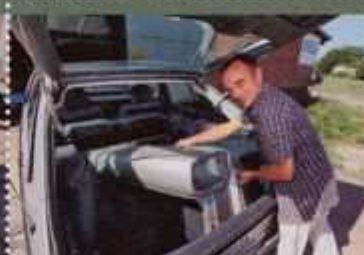
➔ Da ist richtig Platz im Heck: Bei umgelegter Lehne passen sogar große Mercedes-Kotflügel rein

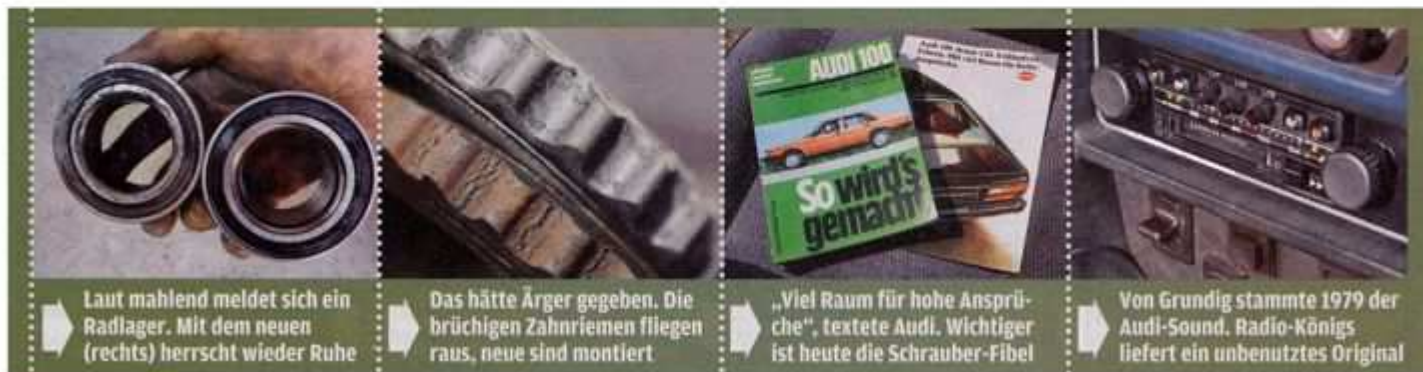
► Laut mahlend meldet sich ein Radlager. Mit dem neuen (rechts) herrscht wieder Ruhe

► Das hätte Ärger gegeben. Die brüchigen Zahnriemen fliegen raus, neue sind montiert

Blieben noch zwei Geräusche, mit denen der Audi protestiert. Da ist ein vernehmliches Knacken beim Anfahren, besonders mit weit eingeschlagenem Lenkrad. Dann klingt da noch ein Mahlen in den Ohren, das schnell lauter wird, in zügigen Rechtskurven aber verschwindet.

„Das sind die Achsgelenke, und dazu ist das Radlager vorn rechts hinüber“, stellt Florian Wieland fest. Er bittet den Audi auf die Bühne, der Tausch der Gelenke ist Routine. Nur das Radlager sitzt fest, doch gegen Abzieher und feste Hammerschläge gibt es schnell auf.

**097250** Das Mahlen war schnell laut geworden, verschwand aber in Rechtskurven. Ursache: Radlager vorn rechts. Nach etwas Widerstand ließ es sich tauschen, Ersatz war problemlos lieferbar.

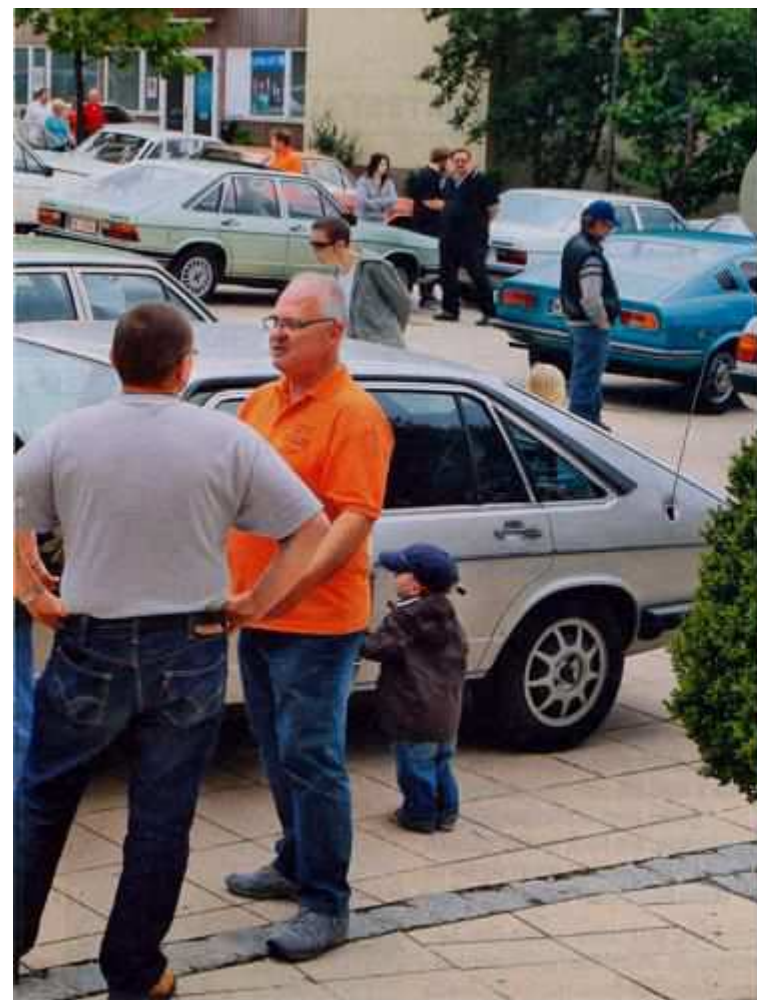
Rost! Gunther Holley nach der Klopfprobe am Schiebedach unseres Avant. Ein typisches Problem

Und wir lernen in Heubach, dass kein Schiebedach-100er rostfrei ist. „Der Test ist einfach“, sagt Gunther Holley: „Dach auf, aufs Blech klopfen, Dach zu. Und dann liegt da Rost. Wetten?“

Er hat recht. Bei unserem Avant liegt Rost. Rundherum klopfen

jetzt alle auf ihre Dächer. Und alle mit gleichem Ergebnis. „Sagte ich doch“, lacht Holley, „da rosten sie alle.“ Es gebe kein Rezept dagegen. Das klingt nach Verfall auf Zeit. Irgendwas werden wir tun müssen.

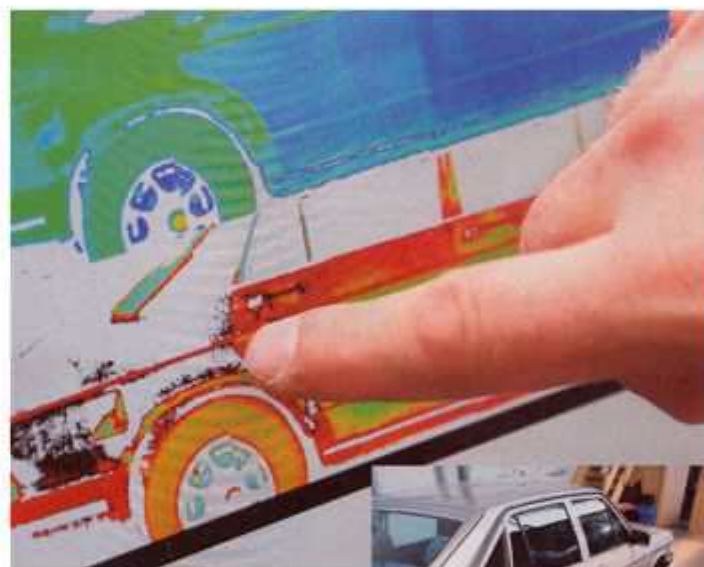
Wie sieht unser Audi 100 unterm Lack aus? Die neue Impuls-thermografie zeigt die Schichtdicke in Farben. Am Dach und im Bereich der Flanken misst sie bis zu einem Millimeter – verdächtig viel

**098347** Wir lassen den Audi 100 mit der Impuls-

thermografie prüfen, einem neuen Verfahren zur Darstellung von Schichtdicken. Ergebnis: An Dach und Flanken tragen Spachtel und Lack bis zu einem Millimeter auf. Auffällig viel. Ein alter Hagelschaden?
